REHABILITACIÓN DE RECONECTADORES DE MEDIA TENSIÓN EN SUBESTACIÓN LA PEDRERA: ADAPTACIÓN DE SISTEMAS COOPER-ROCKWILL PARA LA CONFIABILIDAD DEL SUMINISTRO ELÉCTRICO

REHABILITATION OF MEDIUM-VOLTAGE RECLOSES AT LA PEDRERA SUBSTATION: ADAPTATION OF COOPER-ROCKWILL SYSTEMS TO IMPROVE POWER SUPPLY RELIABILITY

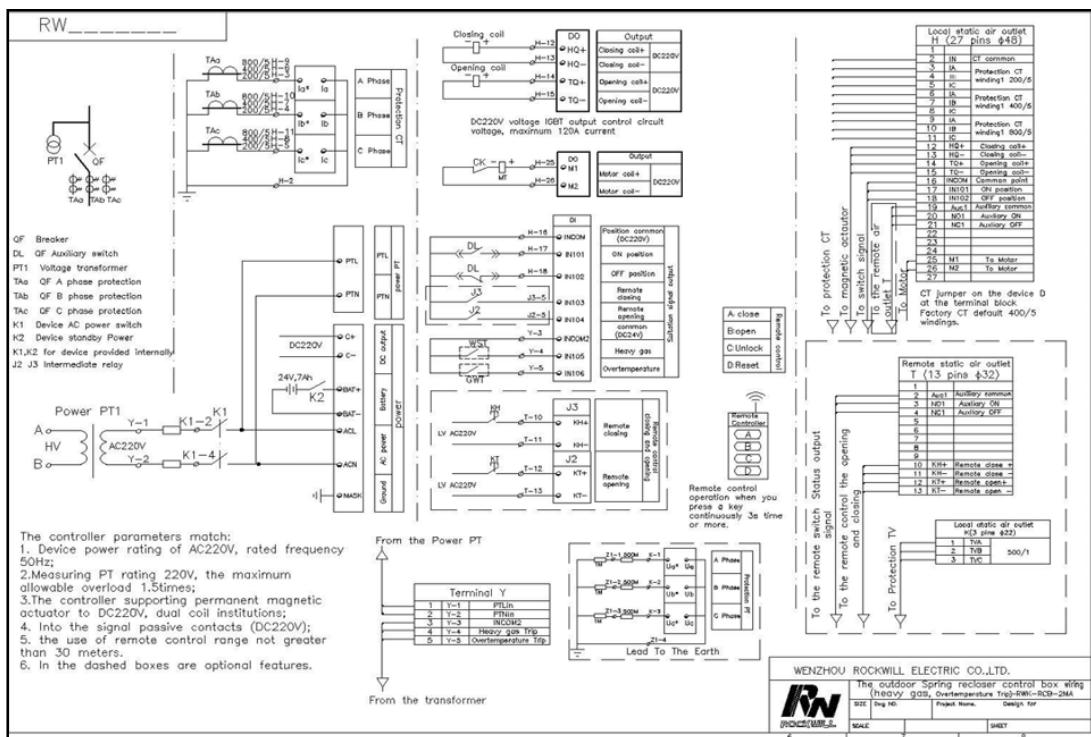
FIGURA 1

Conexiones eléctricas del tanque de la marca Rockwill

exhaustivo de los diagramas de conexión de ambos sistemas. Este análisis no se limitó a un simple cotejo superficial, sino que implicó una revisión técnica profunda que permitió identificar las diferencias específicas en las señales de entrada y salida entre los tanques Cooper y los sistemas Rockwell. En la Figura 1 se observa el diagrama de conexiones eléctricas del tanque de la marca Rockwell, el cual ya no se iba a utilizar; sin embargo, se necesitaba comprender las salidas hacia la caja de control Rockwell existente (Rockwell Electric Group, s.f.).

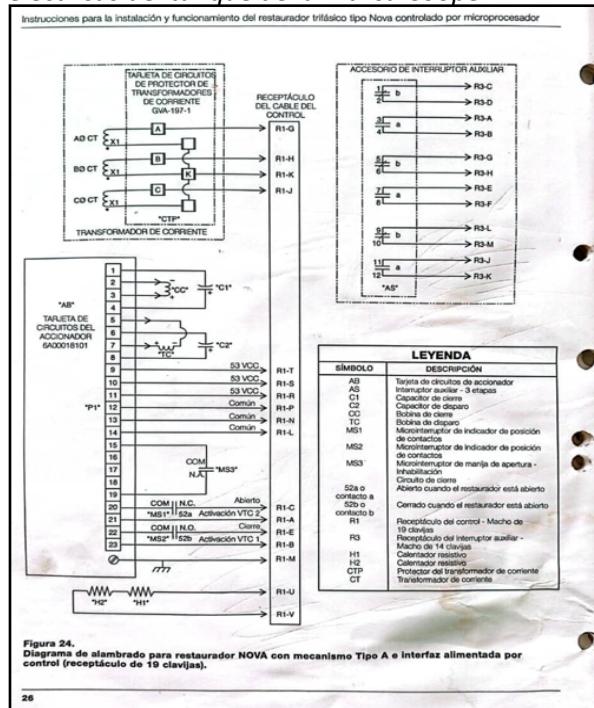
FIGURA 2

Conexiones eléctricas del tanque de la marca Cooper

mano, el siguiente paso fue el diseño del esquema de adaptación necesario para integrar los tanques Cooper, que tenían un sistema muy distinto, como se puede observar en la Figura 2.

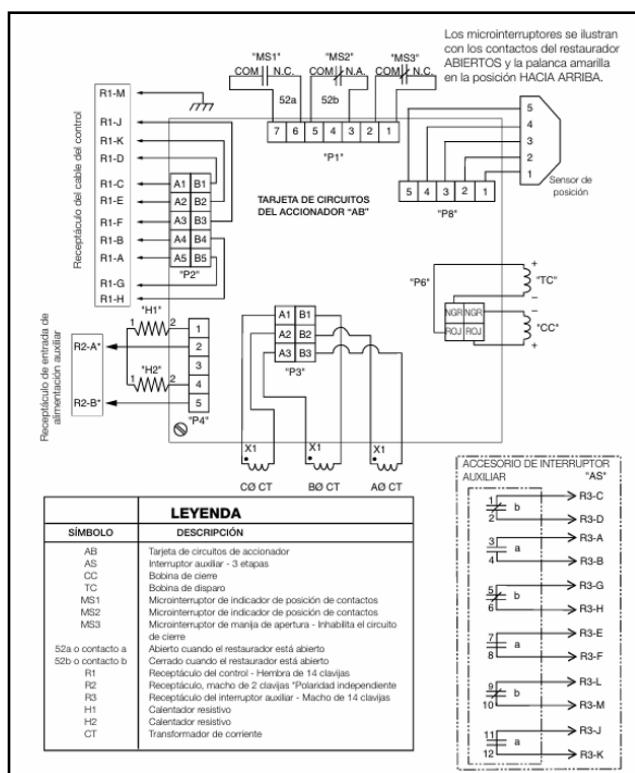
FIGURA 3

Entradas y salidas de la tarjeta electrónica dentro del tanque Cooper

El esquema resultante contempló la disposición óptima de los componentes y la secuencia lógica necesaria para garantizar una comunicación eficiente. Una vez completado el diseño, se procedió a realizar modificaciones fundamentales en el cableado de los tanques Cooper, tomando en cuenta que dentro del tanque Cooper estaba la

tarjeta electrónica de accionamiento y apertura del reconnectador, según se detalla en las Figuras 3 y 4 (Cooper Power Systems, 2012). Esta etapa implicó la implementación de interfaces personalizadas para traducir las señales de salida de la caja de control Rockwill a las entradas requeridas por el mecanismo Cooper.

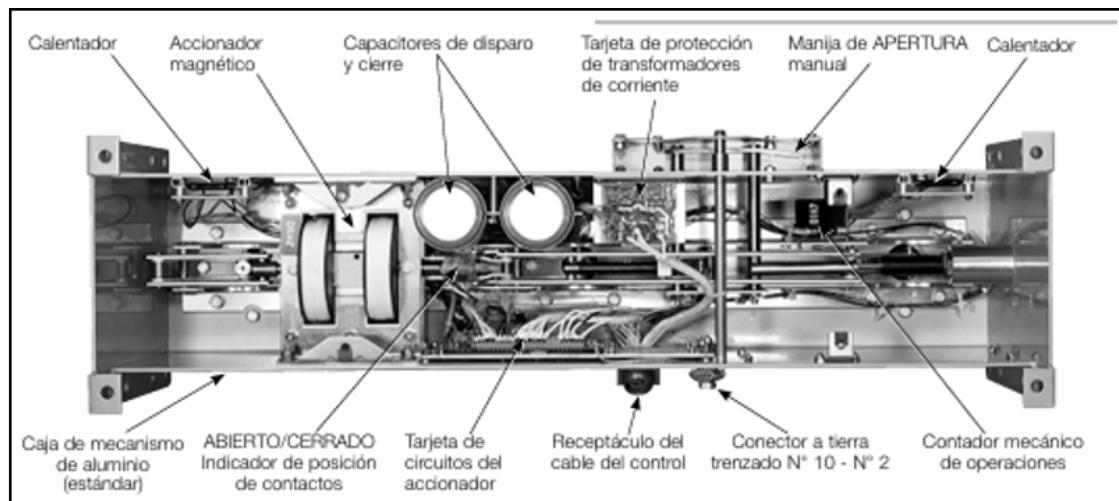
FIGURA 4

Estructura interna del tanque Cooper

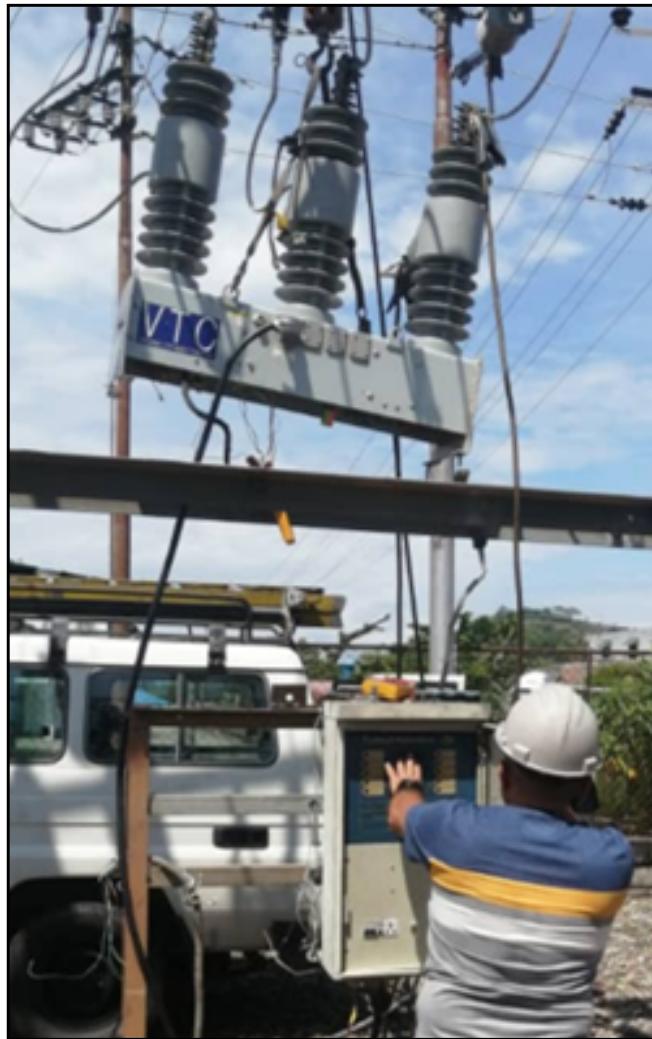
FIGURA 5*Montaje final del reconnectador Cooper adaptado al control Rockwill*

El objetivo de esta etapa fue validar la fijación mecánica y la compatibilidad física del tanque adaptado con la estructura existente, cumpliendo con los estándares de seguridad y separación requeridos. La Figura 5 muestra el montaje del tanque Cooper gobernado por la caja de control Rockwill, evidenciando la integración exitosa de componentes de distintos fabricantes en la estructura existente. Un punto crucial de esta etapa, alineado con la normativa, fue asegurar que todos los terminales a tierra (incluyendo el reconnectador y el tablero de control) fueran conectados y aterrizados a un mismo punto, buscando un valor de puesta a tierra inferior a 20 Ω (Enel Colombia, 2024).

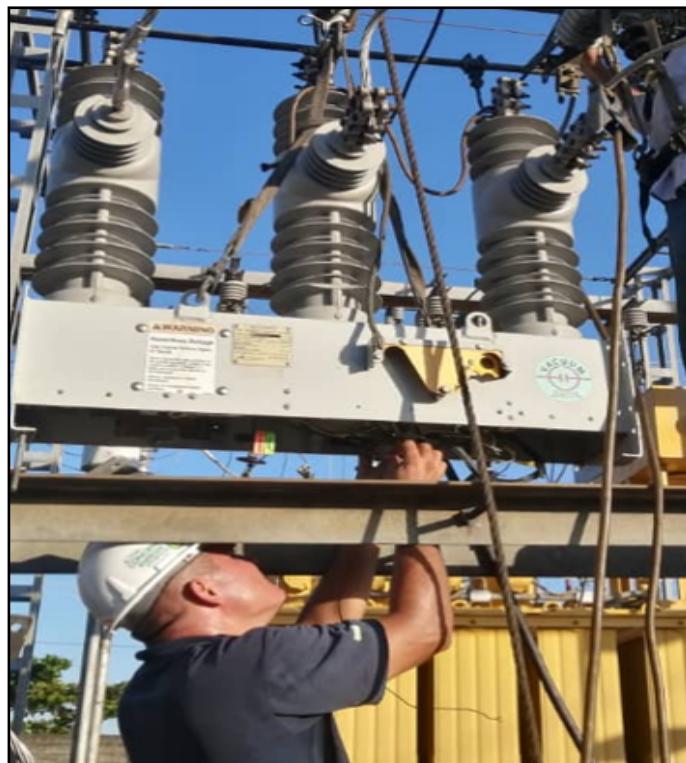
FIGURA 6*Ajustes finales del reconnectador Cooper adaptado*

Posterior al montaje, se llevaron a cabo los ajustes dimensionales y eléctricos finales para la instalación. Estos ajustes fueron necesarios para asegurar la correcta alineación de los aisladores y el funcionamiento preciso de los sensores y actuadores dentro del nuevo ensamblaje. La necesidad de perfeccionar el proceso de instalación es crucial en cualquier nivel de tensión, desde 13.2 kV hasta 44 kV, para garantizar el correcto

funcionamiento de los equipos de protección y la confiabilidad del sistema (Mendoza, 2022). En la Figura 6 se muestran los ajustes finales al tanque Cooper para su instalación.

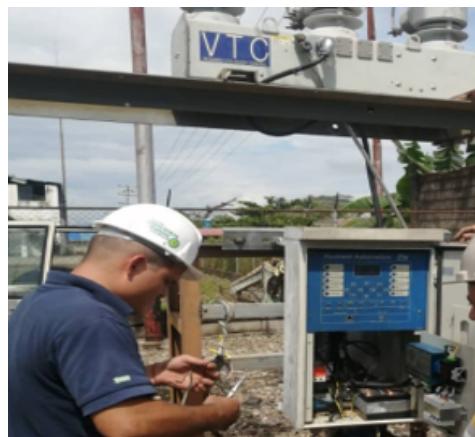
FIGURA7*Finalización del Esquema de Adaptación Eléctrica*

A continuación, se ejecutó la interconexión eléctrica definitiva, centrándose en la interfaz de control desarrollada. La Figura 7 evidencia la interconexión del tanque Cooper con la caja de control Rockwill, confirmando la finalización del esquema de

adaptación. Durante este proceso, se verificó la correcta asignación de señales de estatus (abierto/cerrado), comando (disparo/cierre) y monitoreo, que traducen la lógica de la caja Rockwill a las entradas requeridas por el mecanismo Cooper.
