## EVALUACIÓN DEL PELIGRO POR INESTABILIDAD DE TALUDES EN LA RUTA PE-3S, ABANCAY

### ASSESSMENT OF THE DANGER DUE TO INSTABILITY OF SLOPES ON THE PE-3S ROUTE, ABANCAY

El objetivo de esta investigación fue evaluar el peligro por inestabilidad de taludes en el Tramo km 770 +617- km 771+706 de la ruta PE-3S, Abancay, región de Apurímac. En este estudio, se evaluaron cinco taludes bajo las condiciones afectadas. Se empleó el inventario de taludes. Se realizó la Estratigrafía del Peligro (CENEPRED, 2014); los suelos de los taludes se clasificaron según Sistema Unificado de Clasificación de Suelos (SUCS). Se utilizaron el software ArcGis para determinar las coordenadas de las calicatas y el GEO 5, para evaluar la estabilidad de los taludes. El Sub-Tramo 1 al Sub-Tramo 5 se clasificaron respectivamente como grava arcillosa (GC), arcilla de baja plasticidad (CL) y grava limosa (CL-GM). Todos los subtramos evaluados, evidenciaron un nivel muy alto de peligro y los factores de seguridad por cada subtramo correspondiente, mostraron que hay mayor probabilidad de deslizamiento (valor mínimo), lo que determina la inestabilidad de todo el Sub-Tramo en estudio.

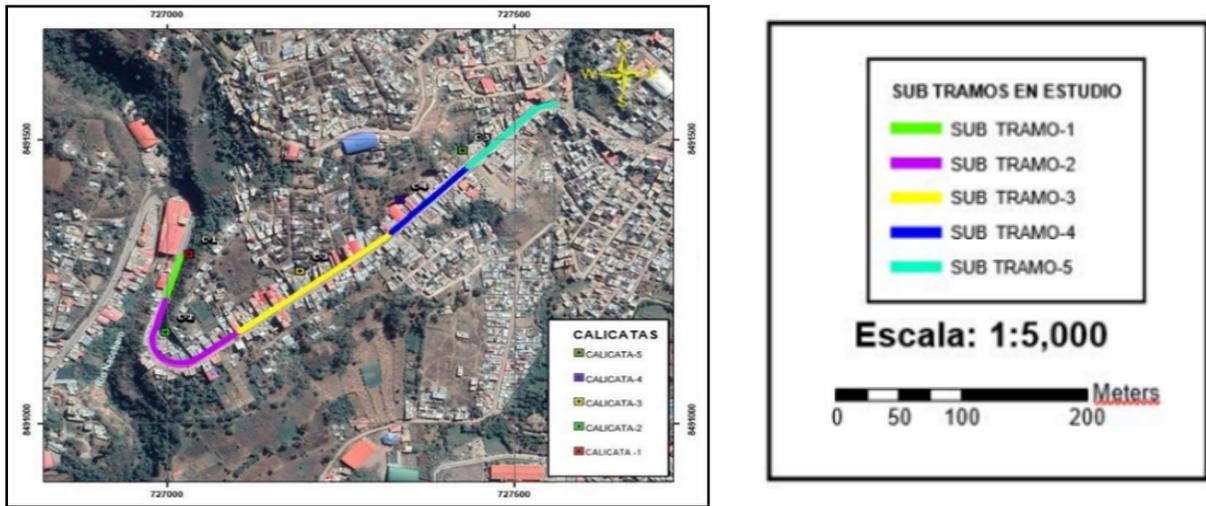
FIGURA 2

Localización de calicatas

Nota: ArcGis

En la Tabla 1 y Figura 2 se identifican los Sub-Tramos con sus respectivas progresivas de ubicación de los taludes.
